2016년도 하남소방서 종합감사 결과

I 감사개요

- 감사기간 : 2016. 6. 20.~ 6. 24.(5일간)
- 감사분야 : 2013년 6월 이후 소방행정 전반에 관한 사항
- 감사결과

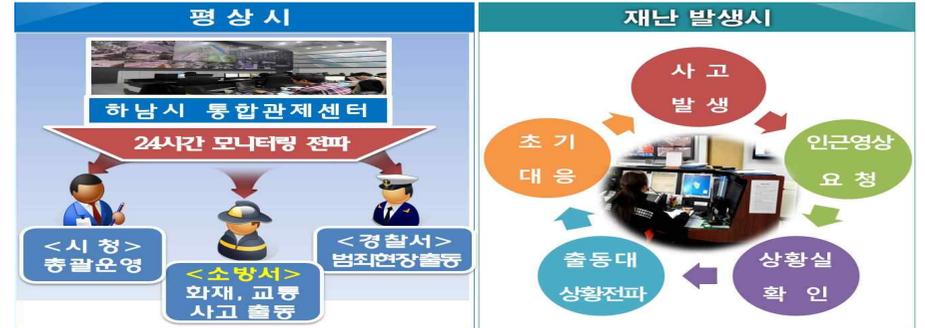
□ 시스템 구성

- 하남시(안전총괄과)에서 운용중인 통합관제 CCTV영상 소방활동에 연계
- 선제적 재난 대응태세 확립 및 현장 통제단장 지휘역량 강화
 - ※ CCTV 현황 : 330개소 847대(재난, 산불, 어린이보호구역, 도로, 신도시 공사현장 등)
